MultiClamp Commander 700B

ウィンドウ欠けの対策

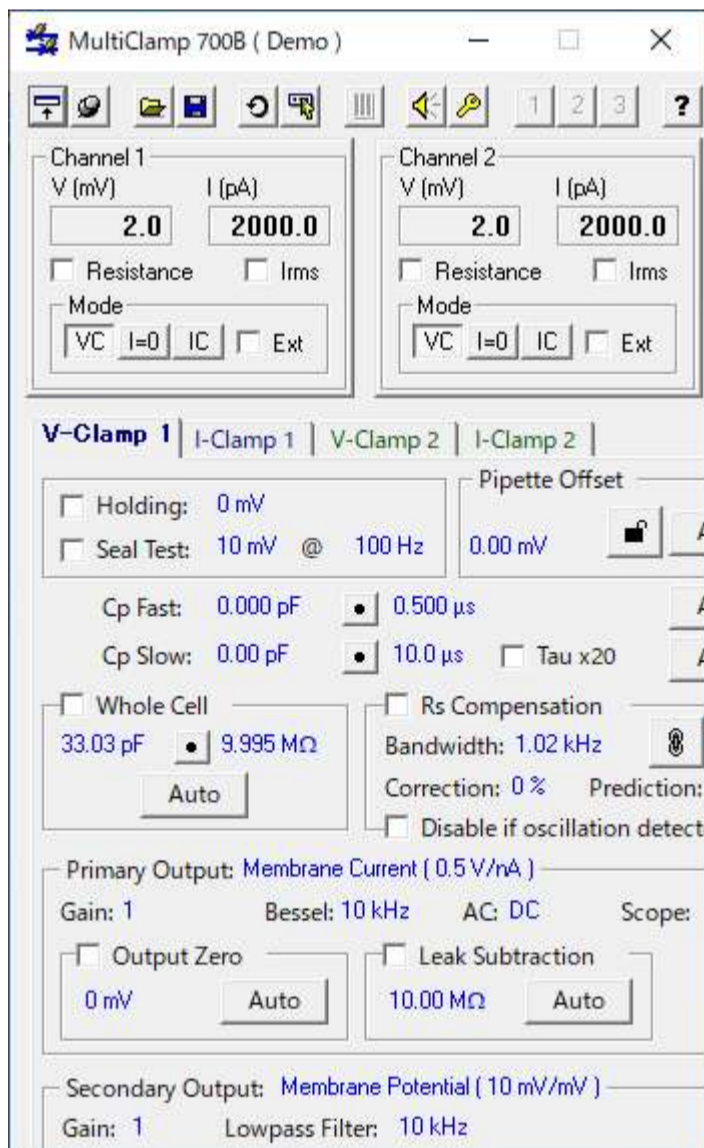
日本語モード

Windows10 の日本語モードで MultiClamp Commander 700B を使用すると、下図のようにウィンドウの右側と下側が欠ける現象が発生します。対策としてウィンドウズを英語モードに変更する方法があります。
